EQUIPAMIENTO ABIERTO

CRISTIAN ANDRÉS LOZANO PORTELA

UNIVERSIDAD CATÓLICA DE COLOMBIA

Monografía como requisito para optar al título de Arquitecto

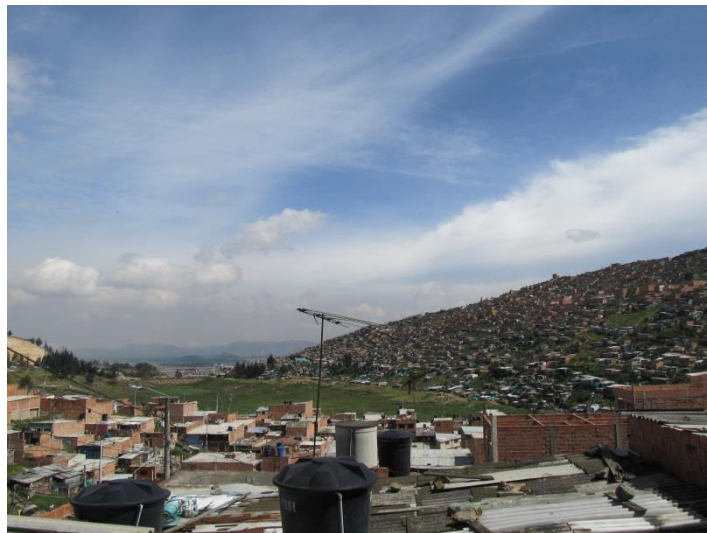
FIGURA: 02 Vista panorámica del Rincón Del Lago.

El barrio el rincón del lago se encuentra sobre las montañas de los cerros orientales, dándole un aspecto topográfico quebrado. Tiene dos zonas de grandes precipicios que hacen parte de dos quebradas que desembocaban en la laguna terreros.

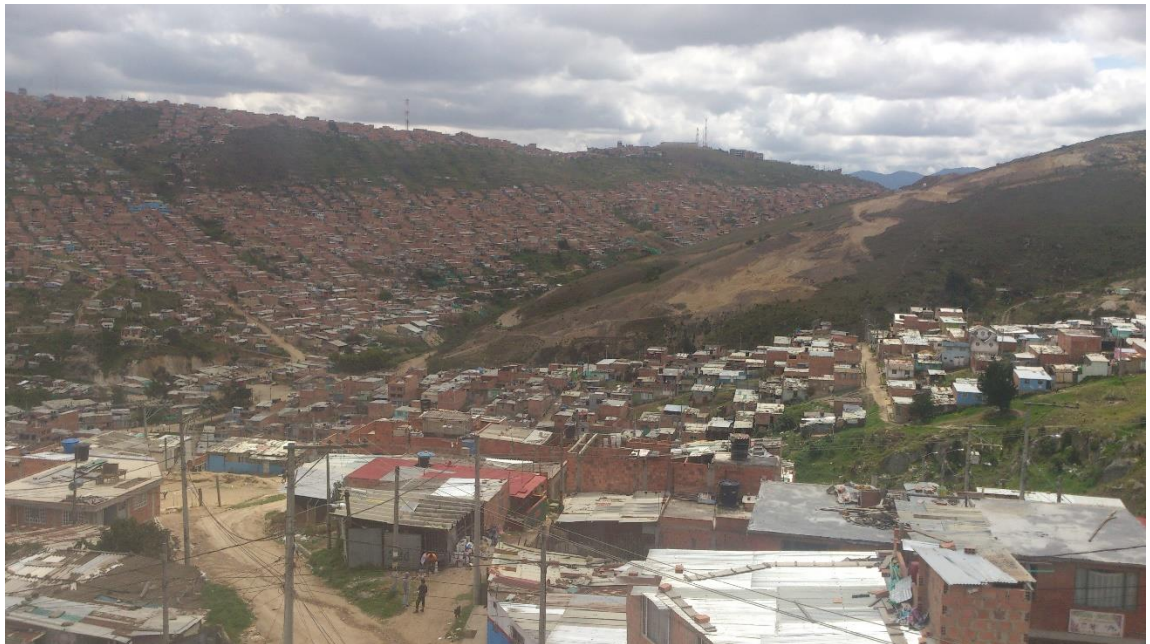
FIGURA: 04 Vista lateral panorámica del barrio.

Otra de las razones que dan la forma del barrio y que rompe su distribución de calles con una retícula ortogonal, es la topografía la que obliga a que se adapte al lugar, tiene varias zonas con terrenos inestables, por lo que las personas buscan las zonas con terrenos más estables y así poder empezar a construir sus asentamientos.

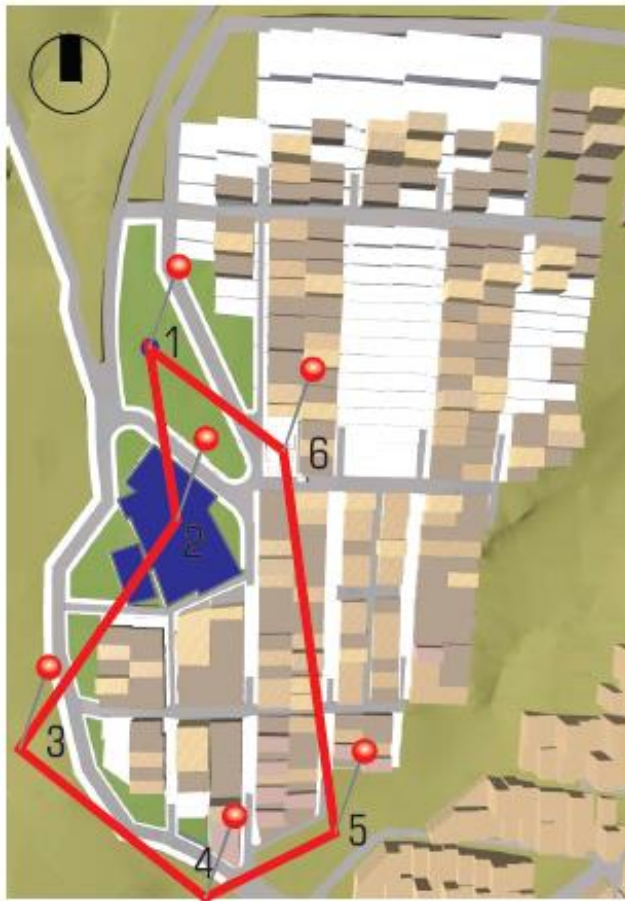
FIGURA: 07 Localización de equipamientos.

El barrio tiene una serie de equipamientos que brindan una dinámica al funcionamiento día a día de sus habitantes, dichos equipamientos están conformados por:

1. Iglesia
2. Colegio
3. Espacio deportivo
4. Paradero de buses
5. Cancha
6. Salón comunal

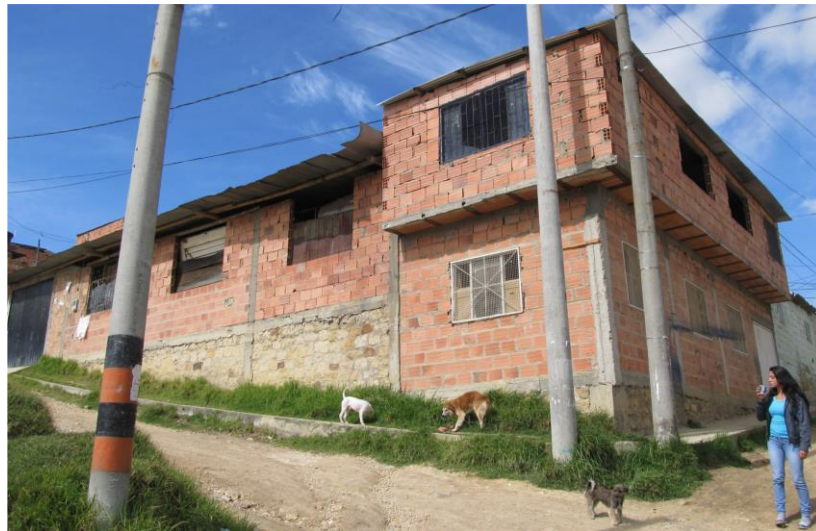
FIGURA: 08 Estado actual del salón comunal.

Su construcción ha venido siendo realizada poco a poco por parte de sus propios habitantes, quienes por medio de bazares han recolectado fondos y tener en este momento una construcción compuesta por dos niveles.

Dicha construcción está compuesta por un área inferior utilizada para recibir capacitaciones como ha sido el curso de panadería ofrecido por el Sena, dirigido, principalmente, a madres cabeza de familia y de esa manera mejorar los ingresos para sus familias. En el espacio superior se encuentra el área más grande que cuenta con una tarima y el espacio suficiente para reunir a sus pobladores en un lugar bajo techo que refugia del sol o la lluvia.

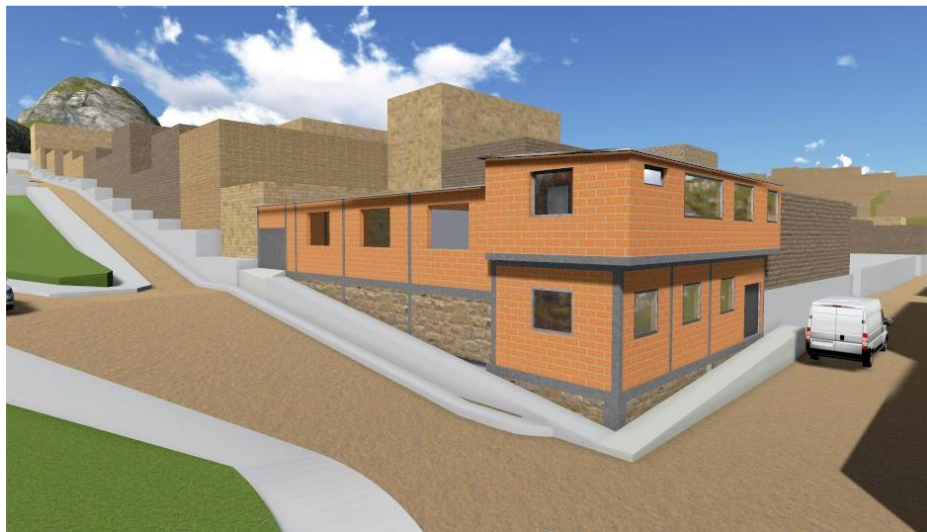
FIGURA: 09 Levantamiento actual del salón comunal.

La estructura al tener un crecimiento progresivo y discontinuo no se encuentra terminada, impidiendo que sea un espacio de uso público que garantice la seguridad de las personas que se encuentren haciendo uso de ella.

Carece de un tratamiento del entorno que facilite el acceso puesto que está construido en su totalidad el andén.

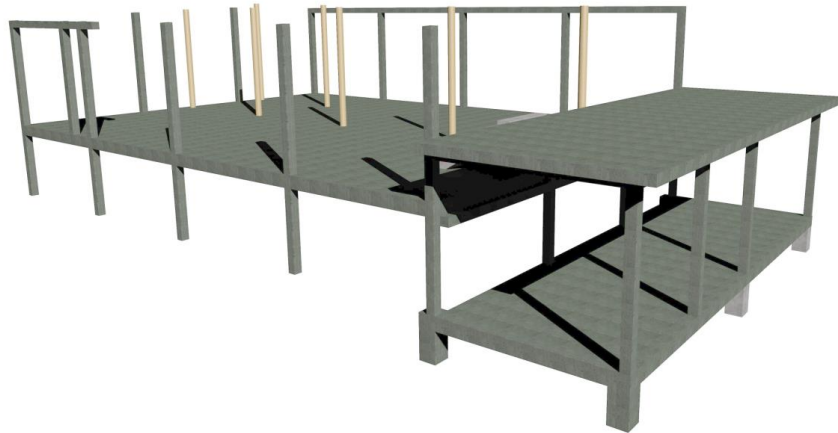
FIGURA: 10 Levantamiento estructural actual del salón comunal.

El sistema constructivo con el que se está construyendo actualmente la edificación es aporticado pero esta inconcluso y su sistema no se encuentra conectado entre sí, siendo de esta manera un riesgo para quienes se encuentren dentro caso de movimientos sísmicos.

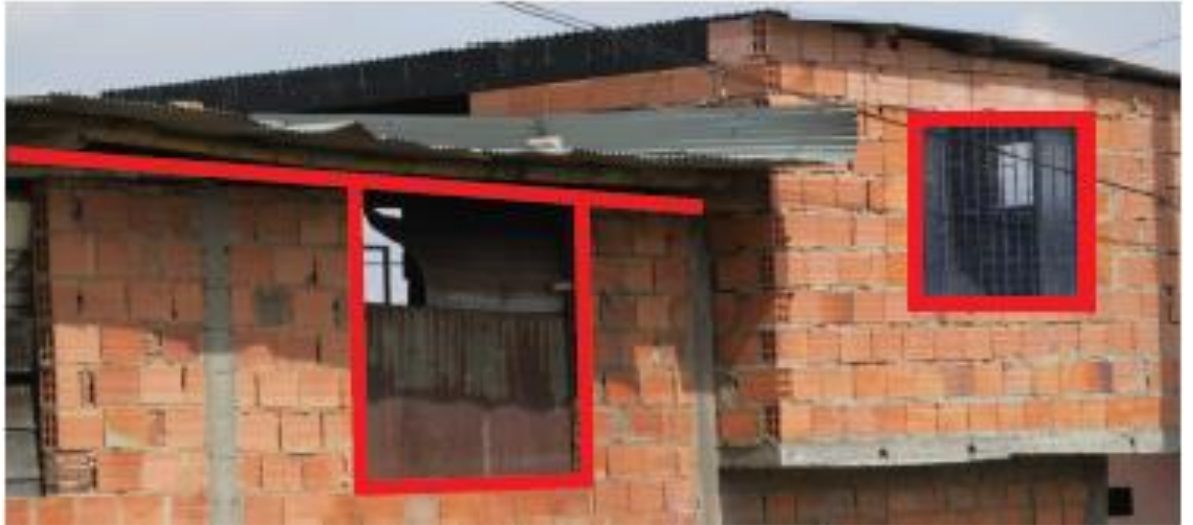
FIGURA: 11 Conexión inconclusa de la estructura.

#### E.6.11 AMARRES Y CONTINUIDAD DE COLUMNAS:

E.7.11.1. “Las columnas deben conectarse entre sí y con los muros estructurales vecinos. Además las columnas deben conectarse con el diafragma que soportan con una unión articulada, que no trasmita tensiones de flexión.”<sup>1</sup>

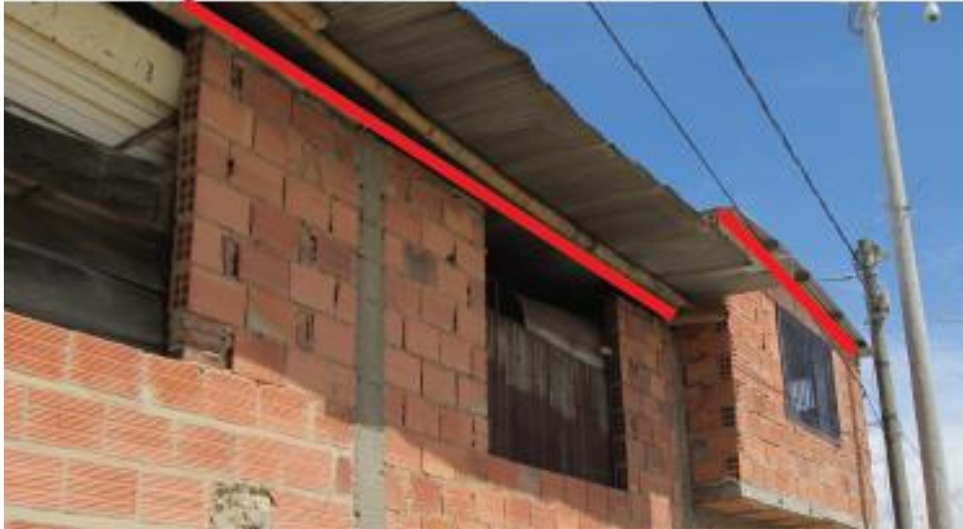
FIGURA: 12 Muros no amarrados a la cubierta.

#### E.3.1.3. AMARRE DE LOS MUROS NO ESTRUCTURALES

“los muros no estructurales, interiores o de fachada, deben amarrarse o trabarse con los muros perpendiculares a su plano y los diafragmas.” <sup>2</sup>

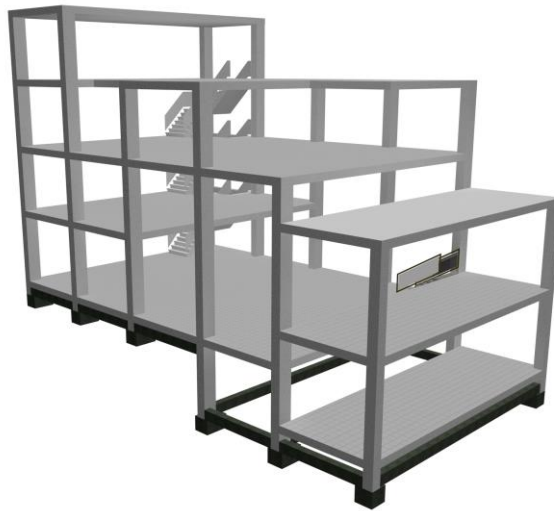
FIGURA: 13 Propuesta estructural.

A su vez que el sistema constructivo sea conocido y familiar para sus habitantes, esto facilita una continuidad en el desarrollo progresivo que ha venido teniendo; pero como en la actualidad presentan inconvenientes estructurales que ponen en riesgo la seguridad de las personas que se encuentren haciendo uso del salón

comunal, se propone una idea de crecimiento más seguro y un diseño que de claridad estructural, que sirva de guía o ejemplo a seguir.

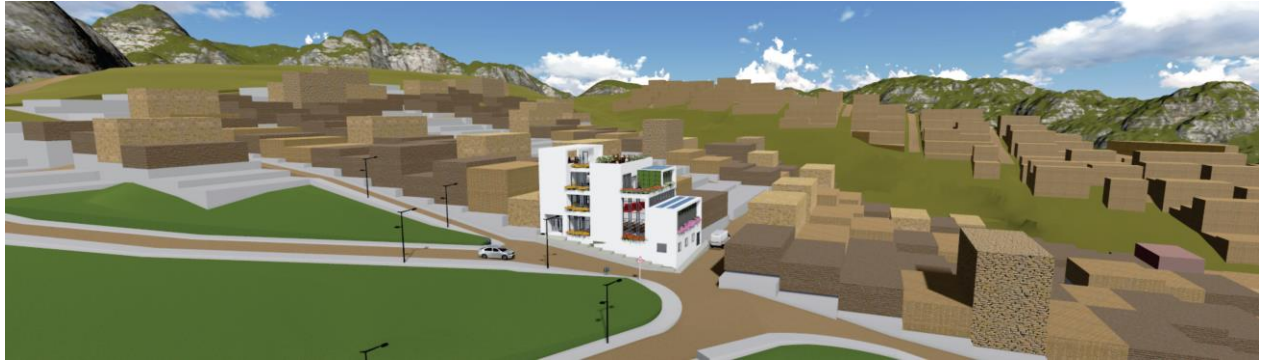
FIGURA: 17 Emplazamiento de la propuesta.

Mediante la formación y la cultura en un espacio arquitectónico, se busca fortalecer la comunal, cívica y de utilidad común que promueva la participación aprovechamiento y sostenibilidad de los espacios colectivos actualmente desarrollados por la comunidad.

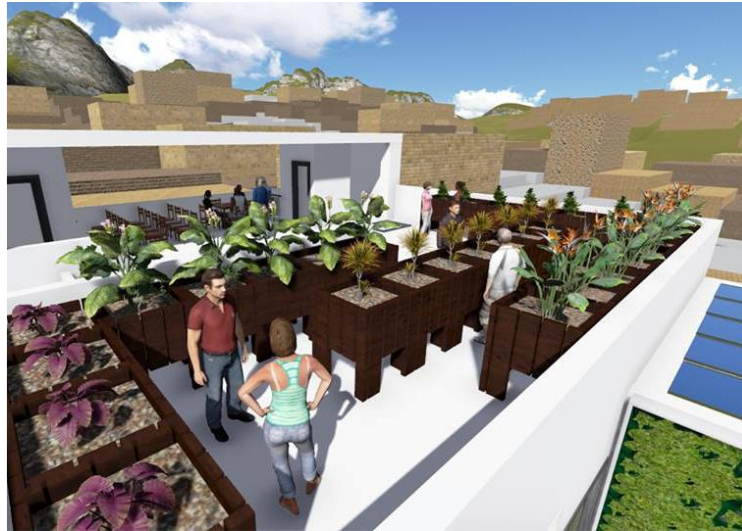
FIGURA: 20 Agricultura urbana.

El proyecto busca promover el uso de la agricultura urbana por medio del uso de la terraza como el área que permita capacitar a la población y que ellos a su vez repliquen estos conocimientos en sus propios hogares.

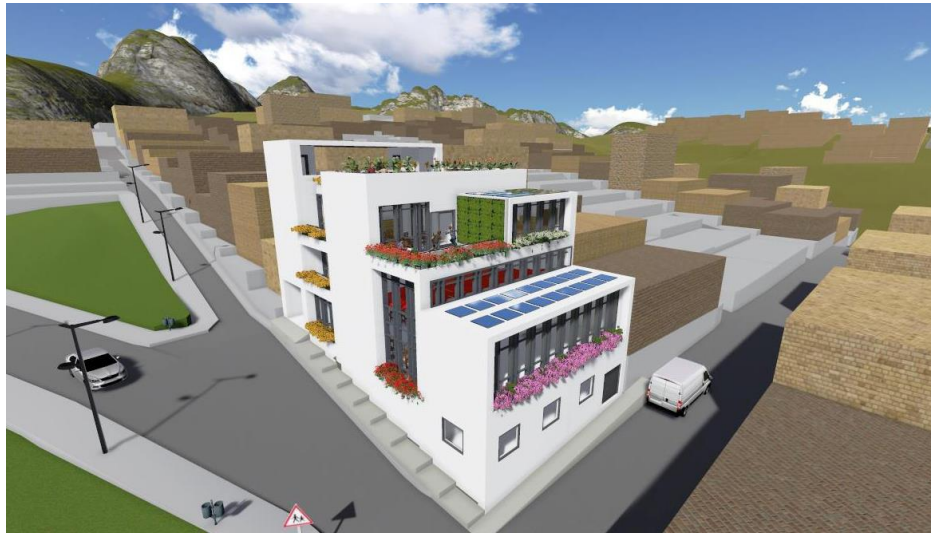
FIGURA: 24 Propuesta del crecimiento del salón comunal.

Los espacios fueron pensados únicamente como elementos que facilitarían y traerían un beneficio de calidad de vida a sus pobladores.
